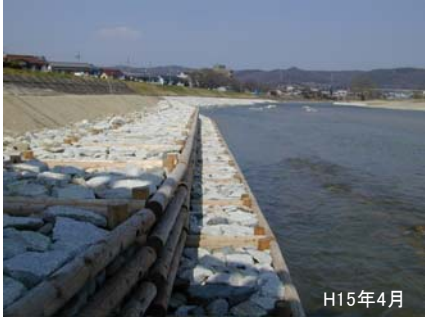
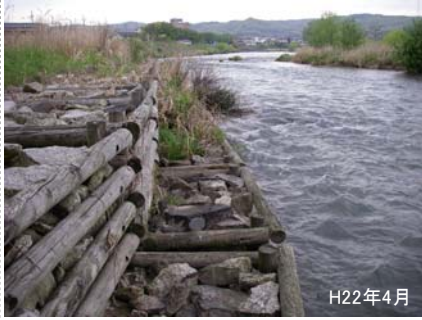
・低水位護岸の機能を現在も果たす。

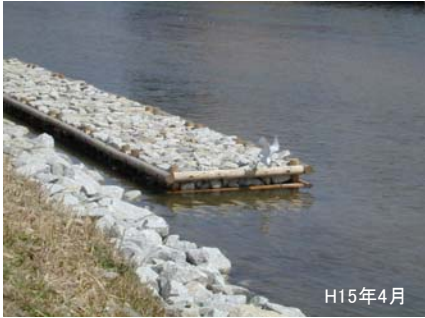
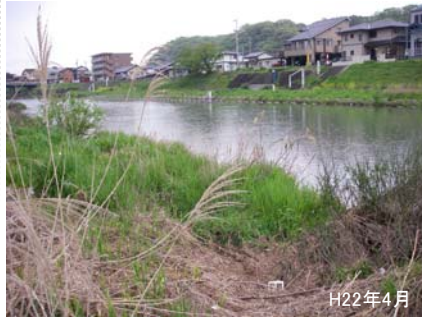
・水製工の機能を果たし、植生も繁茂。

・河床の低下にもフレキシブルに対応している。

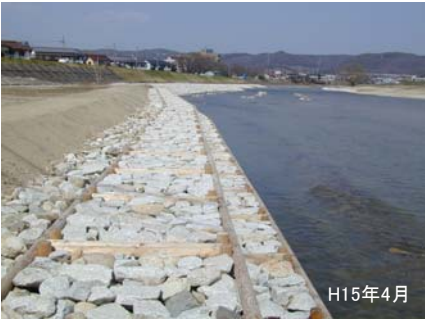
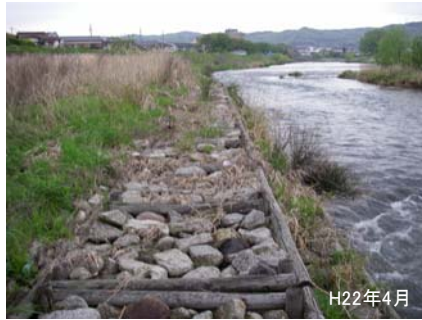
・部材の腐朽はあるが、現在のところ欠落などは見られない。

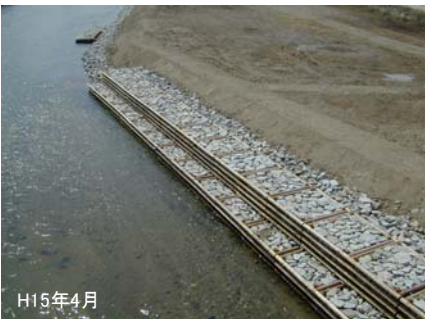
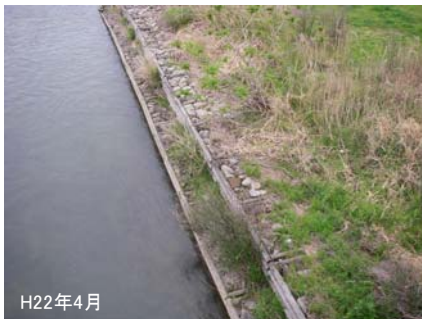
・詰石の流失等は見られていない。
